Besiktningsprotokoll

Försäkringsbesiktning för Anticimex Säljarförsäkrat

Fastighetsbeteckning: Säby 2:164	
Fastighetsadress: Strömmens väg 10	
Postnummer: 13465	Ort: Ingarö

Besiktningsdatum: 2026-10-06	Protokollnummer: 69980987
Temperatur: 15 °C	Väderlek: Klart
Tekniker: Daniel de Luca	
E-post: Daniel.De.Luca@anticimex.se	
Kontor: Stockholm Syd	
Närvarande: Fastighetsägare Daniel de Luca, Anticimex tel 076 496 05 49

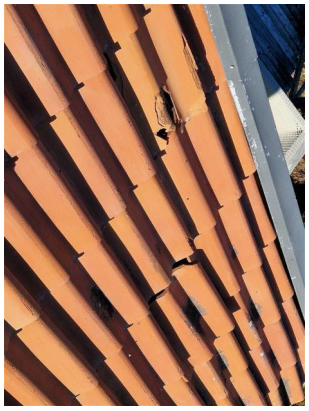
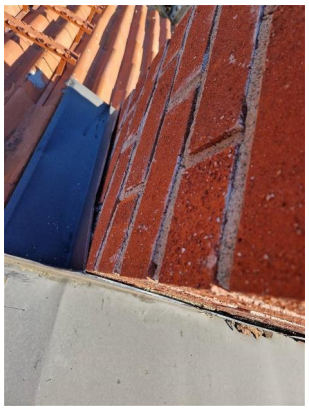
Del av yttertaket är äldre.
Trasiga pannor och pannor ur sitt rätta läge.
Skorstensplåt glipar och ligger otätt.
Takfotsplåt och nockband saknas delvis.

Takpannor, plåtdetaljer och underlagspapp har enligt vår bedömning en begränsad livslängd. Eftersom husets taktäckning är äldre har det ett minskat motstånd mot vatteninträngning. Detta i sin tur kan leda till fuktskador på träläkt och vidare ner i underliggande konstruktioner.

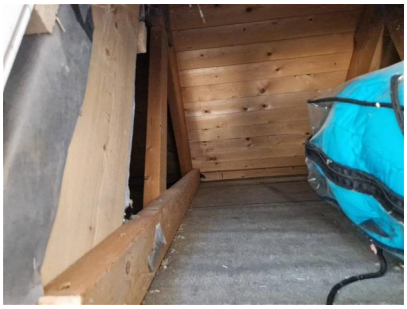
Vid kontroll av vinden uppmättes fuktvärden under kritisk fuktnivå för mikrobiell tillväxt och en normal lukt upplevdes.

Fuktkvoten i underlagstak/takbjälkar uppmättes till 11 %.

Del av vindsutrymmet kunde inte besiktas eftersom landgångar saknas. Luckan som finns invändigt är ej tät.

Vi rekommenderar en kompletterande besiktning när landgång monterats.

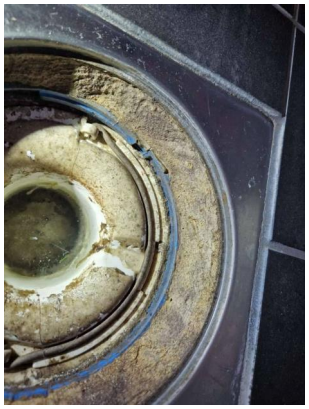
Tätskikt är felmonterat i golvbrunnen. (Manschett sticker ut under klämring)
Silikon monterat vid fog kakelplattor.

När tätskikt är felmonterat i golvbrunnen innebär det risk för fuktskador. Vatten kan tränga ner i omkringliggande konstruktioner med fuktrelaterade skador som följd.
